El alcázar de los Condestables en Casalarreina

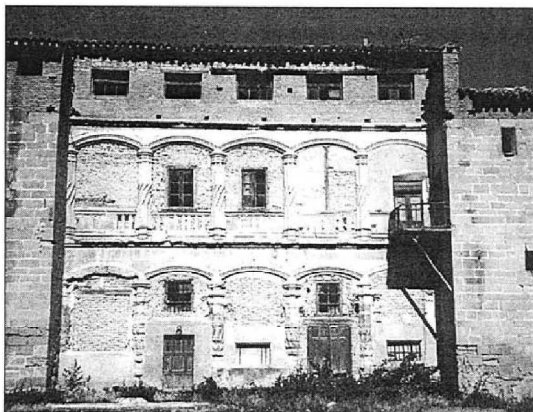
FACHADA ESTE ▲

Fachada Este del edificio central del alcázar, atribuida a Felipe de Viguerny. Consta de dos galerías superpuestas de arcos rebajados sobre pilares octogonales, siendo la fachada más singular de las edificaciones civiles renacentistas en La Rioja.

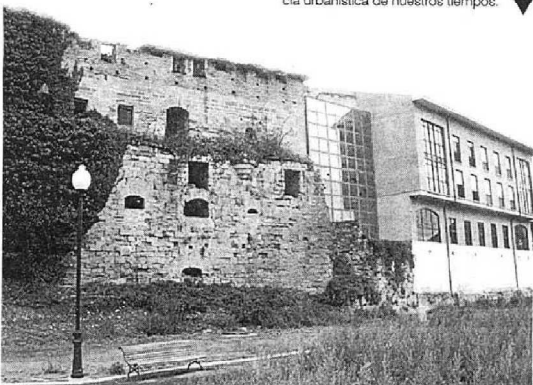
DESPROPÓSITO Y ABANDONO

Vista del alcázar de los Condestables de Castilla desde el Río Oja. En primer término el alcázar, por la izquierda, la hiedra muestra el abandono y estado de ruina del edificio, mientras que a su derecha se ha construido una estructura acristalada que pega un edificio de apartamentos al palacio, poniendo de manifiesto el otro peligro que se cierne sobre las estancias palatinas de los Condes de Haro, la codicia urbanística de nuestros tiempos. ▼

Pero la situación se ha deteriorado considerablemente en los últimos quince años, avanzando el estado de ruina del palacio, y construyéndose un edificio de viviendas de dudoso gusto, pegado al Alcázar de los Condestables con una estructura de cristal, que no pega ni con cristal.

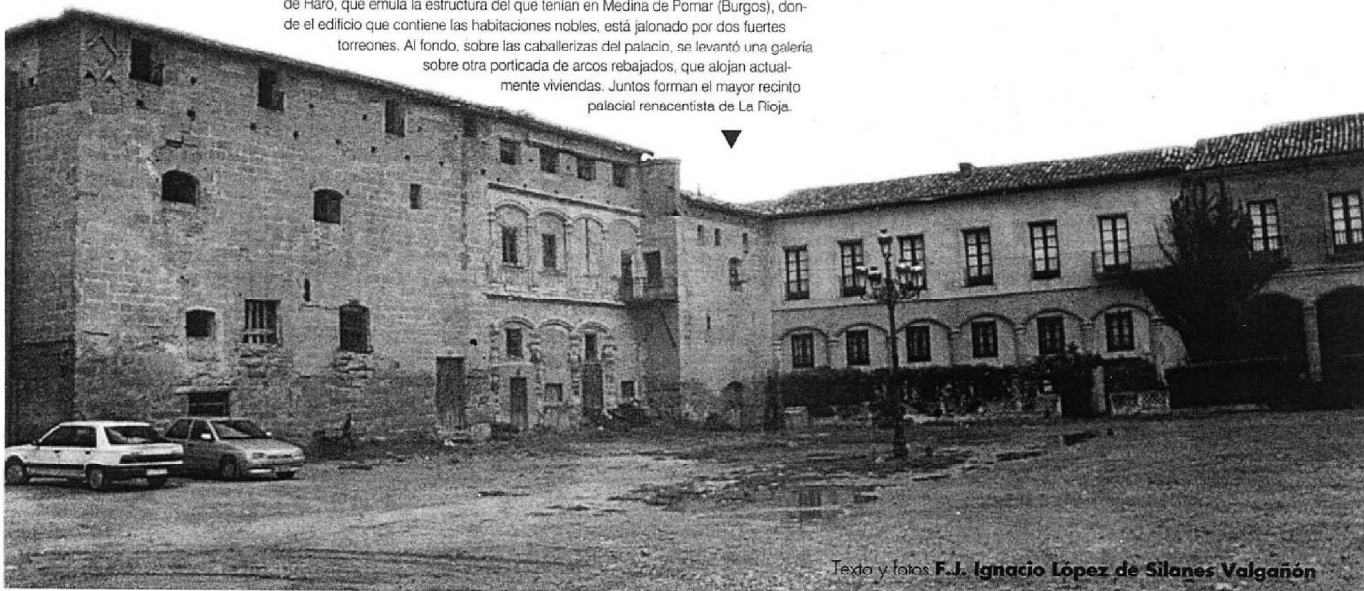
PLAZA DEL RECINTO PALACIAL

A la izquierda se muestra la estructura del alcázar o palacio fortaleza de los Condes de Haro, que emula la estructura del que tenían en Medina de Pomar (Burgos), donde el edificio que contiene las habitaciones nobles, está jalonado por dos fuertes torreones. Al fondo, sobre las caballerizas del palacio, se levantó una galería sobre otra porticada de arcos rebajados, que alojan actualmente viviendas. Juntos forman el mayor recinto palacial renacentista de La Rioja. ▼
