Texto y fotos **F.J. Ignacio López de Silanes Valgañón**

**UN CASTILLO MUY SINGULAR**

**VEINTE AÑOS AVISANDO**

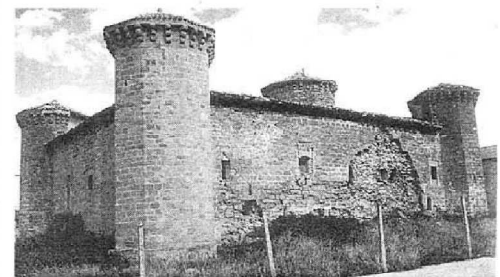
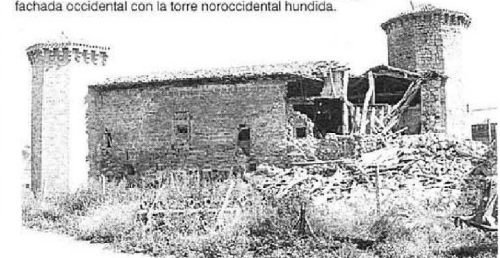
Vista de las fachadas norte y oeste. En primer plano la torre que se derrumbó parcialmente y que fue reconstruida. A continuación se aprecia en el muro el desprendimiento del haz exterior del muro preludiando el hundimiento de la torre de la derecha. Abajo, fachada occidental con la torre noroccidental hundida.

El 8 de septiembre de 1997 se desplomó el torreón sudoeste y parte de las cortinas sur y oeste. Aunque pudiera parecer un accidente, no fue así ya que antes del año 1976, se había desprendido parte del haz exterior del muro occidental, anunciando lo que inevitablemente sucedió en 1997. El peligro fue denunciado en este diario. lo que llevó a decir a J. L. Martínez de Salinas y Salcedo «El Gobierno de la Rioja hizo un intento por recuperar el castillo y estudiar su restauración, mas no llegó a un acuerdo con los propietarios (Cooperativa Agraria de Leiva) por poner estos muy alto el listón de sus exigencias», (Diario LA RIOJA 02/11/97 'Leiva, un castillo abatido'). El tema se complica si tenemos presente, que con anterioridad a aquellas fechas, se derrumbó parcialmente el torreón noroccidental, que fue reconstruido y consolidado. Ambos hechos parecen evidenciar que cualquier restauración del castillo, debiera pasar previamente por el descombrado del foso, el saneamiento de sus aguas y el refuerzo de los cimientos.
