San Martín, Santa María de Barrio y Santiago en La Morcuera

EXPOLIO EN LA MORCUERA

F. J. I. LÓPEZ DE SILANES VALGAÑÓN
La Morcuera

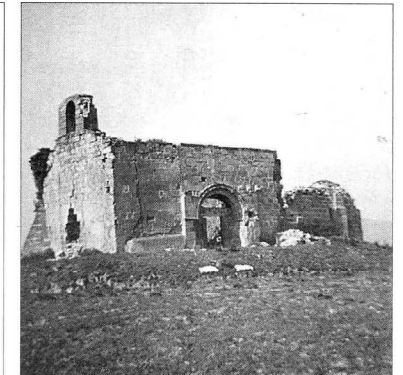
Vista general de Santiago en Sajuela de Yuso

Fue utilizada como cantera en la década de los 70 por los vecinos de Villaseca, partiendo de una ruina en buen estado vendida para este fin, de forma que actualmente no queda ni una piedra de esta iglesia románica.

Constaba de una cabecera casi cuadrada cubierta con bóveda de cañón apuntado. El arco de triunfo era doblado y apuntado descansando en pilastras en el interior del ábside y en columnas acodilladas hacia la nave.

La nave más ancha y alta que la cabecera, tenía una puerta en el centro del muro sur, románica con tres arquivoltas de baquetones en derrame sobre dos pares de columnas acodilladas con capiteles florales, formando un saliente en la fachada. La puerta estaba protegida por un tejazoz sobre canchillos esculpidos.

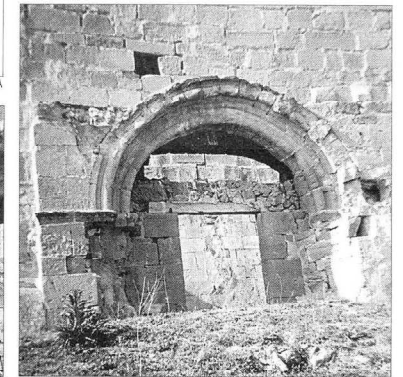
Puerta de la Iglesia de Santiago en Sajuela y detalle de la misma

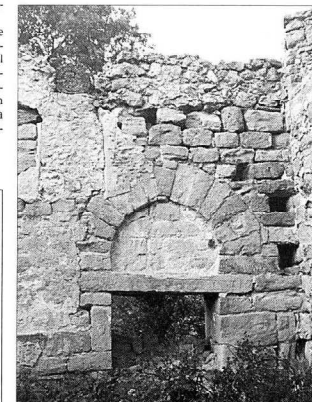
Puerta con arco de herradura adintelada, siglo X, de Santa María de Barrio en Cellorigo. En la fotografía superior-derecha, se aprecia la misma iglesia como cantera

Es un edificio en buen estado de ruina que está sufriendo una fuerte degradación en los últimos años, sirviendo incluso hasta de cantera. Ha desaparecido la pila bautismal románica de copa, han derrumbado parte del tapiado de una puerta mozárabe, etc.

El edificio o ruinas que han llegado hasta nosotros, son el resultado de la evolución de un monasterio mozárabe del siglo X, del que se conserva parte del muro norte de la nave y una puerta con arco de herradura adintelada, con el peralte de un tercio, es decir, utiliza el módulo visigótico, aunque la cantería del muro parece mozárabe; en definitiva, es un resto de la época de repoblación. Por la posición de esta puerta en la cabecera de la nave, nos sugiere que la nave mozárabe se prolongaba al menos hasta donde llega el ábside actual, con una planta muy diferente a la actual.

Es francamente penoso el estado de esta iglesia que data del siglo X, y que con una restauración haia para su conservación, cubriendo la bóveda del ábside y la nave con techumbre de madera, permitiría conservar para La Rioja uno de sus monumentos más antiguos e interesantes.
