## Iglesia de San Esteban en Zorraquín

# UNA JOYA EN PELIGRO

F. J. IGNACIO LOPEZ DE SILANES VALGARON  
Zorraquín

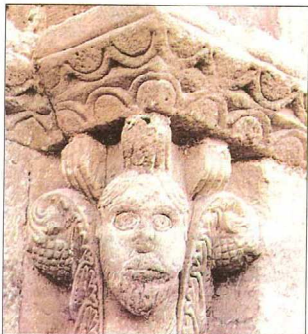
Capitel derecho de la portada, que popularmente se identifica con la cabeza de San Vitores

La puerta de ingreso es románica de medio punto, formada por dos arcos en derrame recorrido por una imposta adornada por un doble fila de lengüetas. Los herrajes de la puerta son los originales. El arco exterior reposa sobre dos columnas acodilladas. El capitel de la izquierda es una cabeza entre motivos vegetales, que popularmente se identifica con la de San Vitores, patrono de Zorraquín.

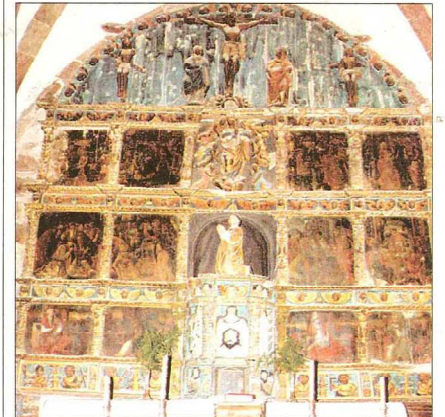
Las fotografías superiores corresponden al retablo mayor, formado por un zócalo de relieves de los apóstoles, tres cuerpos con tablas pintadas, y el ático con el Calvario, dividido en cinco calles

El estado de conservación del retablo y de la madera de la arquitectura es muy malo, haciéndose necesaria una intervención restauradora para no perder esta joya

y ático, distribuidos en cinco calles; racionalizando el espacio con arreglo a criterios renacentistas, a base de frisos decorados con querubines para marcar la división entre cuerpos, y columnas labradas para separar las calles, destinándose a las imágenes el zócalo, la calle central y el ático; las doce tablas pintadas se distribuyen en las restantes cuatro calles, contemplando el conjunto el relicario coetáneo y una hornacina sobre él. Es una obra que se puede fechar en el segundo tercio del siglo XVI, de influencia burgalesa. La escultura es atribuida a Hernando de Salcedo y la pintura a Andrés de Melgar. Los motivos decorativos son idénticos a los que decoran el trascoro de la Catedral de Santo Domingo de la Calzada.

El zócalo está decorado con los doce apóstoles en relieve. El primer cuerpo lo forman cuatro tablas con Doctores de la Iglesia. En el segundo cuerpo tiene otras cuatro tablas, San Esteban predicando en la Sinagoga, San Esteban conducido fuera de la ciudad, la lapidación de San Esteban, y San Esteban postrándose ante los Doctores de la Iglesia. Las tablas del tercer cuerpo son escenas de la Virgen. En la calle central, el primer cuerpo está ocupado por el relicario con un relieve de la Verónica mostrando el rostro de Cristo; en el segundo cuerpo existe una hornacina, ocupada ahora por una talla orante; en el tercer cuerpo la Ascensión de la Virgen. En el centro del ático, el Calvario con las figuras exentas de la Doloresa y de San Juan entre los ladrones crucificados, todo ello enmarcado por un friso curvo adornado de querubines.

El estado de conservación del retablo es muy malo. Las doce escenas pintadas en las tablas son de muy difícil identificación, por el mal estado de las pinturas, el cuarto de las mismas, la cantidad de polvo adherido a las pinturas se ha convertido en una capa opaca que retiene la luz y no permite ver las pinturas. La madera de la arquitectura se encuentra muy carcomida. Lo que hace preciso una intervención restauradora para no perder esta joya del renacimiento en la Rioja.
