San Miguel y S^a M^a en Robres, la Asunción en La Santa y San Juan Bautista en Larriba

EVOCACIONES LATURCENSES

F.J. IGNACIO LÓPEZ DE SILANES VALGAÑÓN
Robres del Castillo

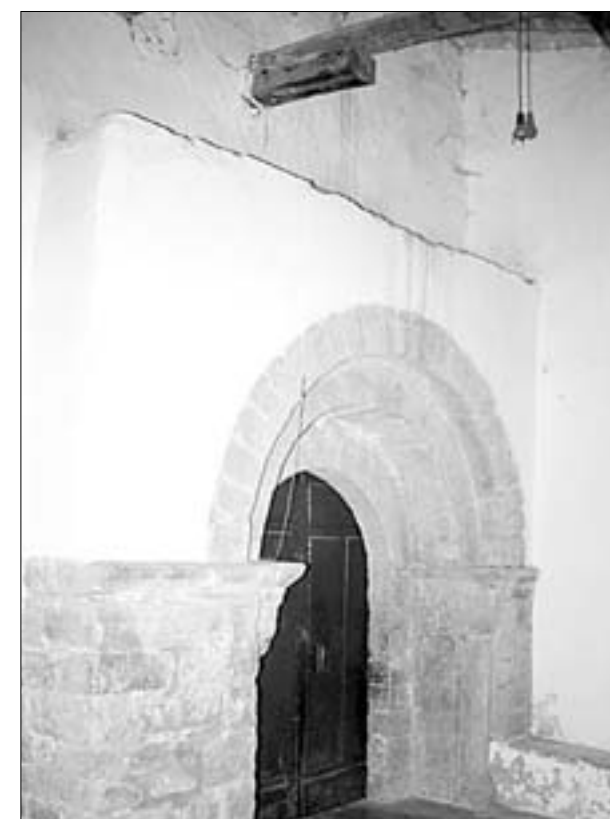
La nave de San Miguel en Robres, con su bóveda amenazada por las goteras y su portada románica

La iglesia de San Miguel cuenta con dos pilas bautismales románicas en copa gallonada del siglo XIII. A finales del XVI se añadió a la nave un tramo de crucero con dos capillas laterales, la cabecera ochavada de tres paños, una espadaña con tres huecos de medio punto sobre el muro del hastial oeste, y finalmente, una construcción del XVIII al sur de la nave, utilizándose una parte como sacristía, y la otra como pórtico que da cobertura a la portada románica formada por tres archivoltas de medio punto, teniendo la primera columnas acodilladas y capiteles historiadados.
