Iglesia de la Concepción en Valdemadera y ermita de San Blas en Cornago

ROMÁNICO EN EL LINARES

F.J. IGNACIO LÓPEZ DE SILANES VALGAÑÓN Cornago

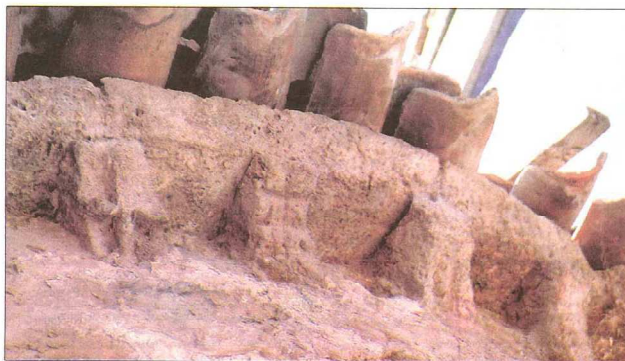
El estado de la ermita de San Blas en Cornago es más que penoso al derrumbarse parcialmente la bóveda del primer tramo de la nave hace un año

este hay una espedaña de un hueco en ladrillo, rematada con dos pináculos con bolas, posiblemente del XVIII. Parece que la planta de la nave es la original, con el alzado rehecho en el XVIII. El estado de la ermita es más penoso, al derrumbarse parcialmente la bóveda del primer tramo en la primavera del 97, al día de hoy el hueco de la cubierta está parcialmente reconstruido a expensas del Ayuntamiento y de la Comunidad Autónoma.
